**Standort:** D-56070 Koblenz  
**Architekten:** bau × 4 Tautz & Partner, Koblenz  
**Lehmbau:** Meurer NATÜRLICHES BAUEN GmbH  
**Bauzeit:** 1999–2010

## Floßherrenhaus am Rheinufer, Koblenz

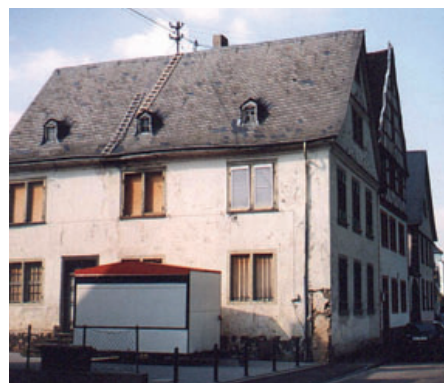
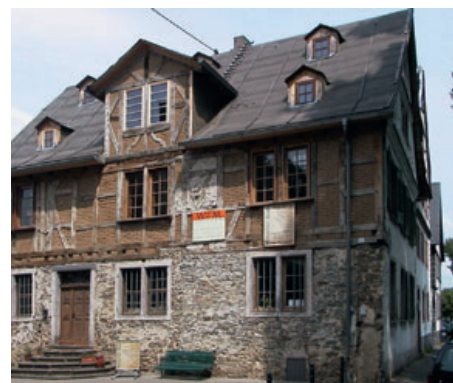
Das Floßherrenhaus von 1679 liegt in prominenter Lage am Rheinufer in Koblenz. Von dem ehemals großen Anwesen blieben nur das Haupthaus und sein Anbau erhalten. Das dreistöckige Ensemble war nach Leerstand und Hochwasser schwer in seiner Substanz geschädigt.

Das Haus vor und während der Sanierung

Am Anfang standen genaue Bestandsaufnahme, verformungsgerechtes Aufmaß und Fotodokumentation und restauratorische Gutachten. Bei der Kernsanierung des Haupthauses wurden folgende Arbeiten ausgeführt: Ersetzen der zerstörten Fachwerkbalken, Reparatur des Dachstuhls, Neueinbau eines Zwerchhauses zur Erschließung des Dachgeschosses, teilweise Erneuerung der Fundamente und tragender Wände, Sanierung der Decken von oben wegen des zu erhaltenden Stucks, neuer Außenputz, Dachdämmung und die Dacheindeckung mit Naturschiefer sowie die Restaurierung der repräsentativen Eingangstreppe, der Ausbau des Dachgeschosses als Wohnraum und

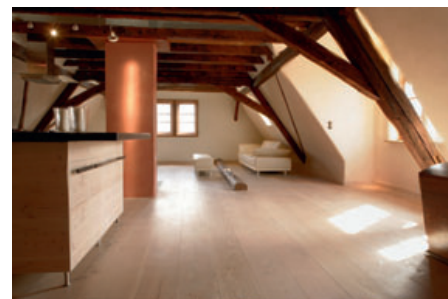
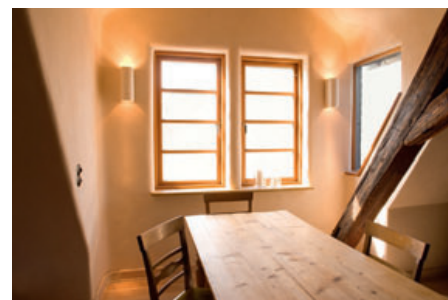
Dachgeschoss und Zwerchhaus

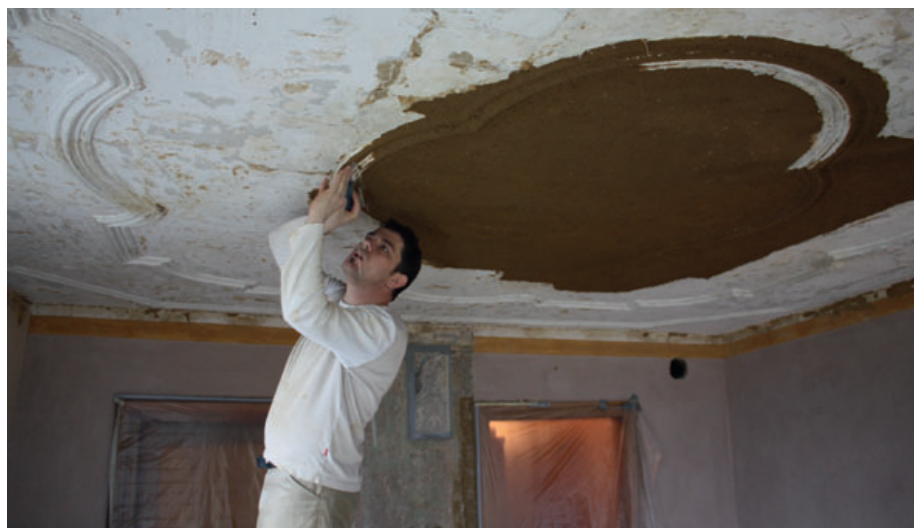
Restaurierung der Stuckdecke, Saal im Obergeschoß
