**Standort:** D-63667 Nidda-Ulfa, Hessen  
**Bauherrin:** Doris Schwalm  
**Planung:** Dipl.-Ing. Gustav Jung, Bad Nauheim  
**Lehmbau:** Schwalm-GmbH, Hirzenhain  
**Bauzeit:** 2001-2004

## Denkmalgerechte Sanierung Hofreite, Nidda-Ulfa

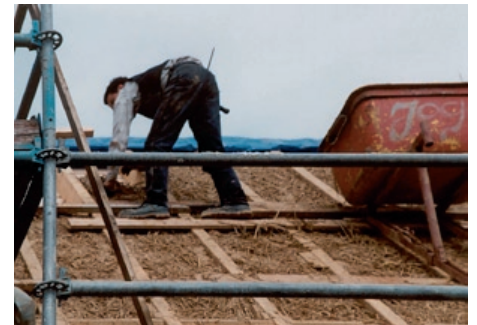
Die Sparrenfelder wurden mit Strohleichtlehm verfüllt und mit einer ca. 2 cm Lehmputzschicht verstrichen.

Im Dachraum wurde auch ein ähnliches Verfahren gewählt: die Felder zwischen den Sparren wurden mit einem Stroh-Leichtlehmgemisch verfüllt und nach außen mit einem Glatzstrich aus ca. 2 cm

dicke Lehmputz versehen und darauf die Lattung und Dachdeckung angebracht.

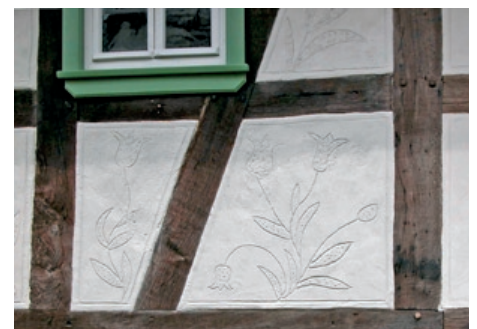
Wiederhergestelltes florales Stippputzmuster im Oberputz der Gefache.

Bei der Reparatur der Fachwerkkonstruktion wurden Leichtlehmsteine für die Ausmauerung der Gefache verwendet und außen mit Kalkputz verputzt. Entlang der Traufwände wurden die Gefache mit floralen Stippputzmustern versehen, die auch am originalen Bau angebracht waren.

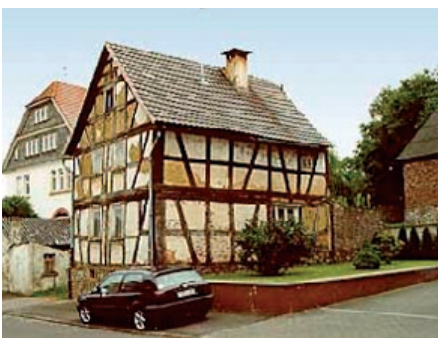
Doch als das Grundstück mit dem kleinen Fachwerkhaus von der Bauherrin übernommen wurde, war sie in einem desolaten Zustand. Die Scheune war bereits eingestürzt und hat das hintere Drittel vom Vorderhaus in Mitleidenschaft gerissen. Die noch bestehende Bausubstanz war noch weitgehend authentisch erhalten aber völlig verwahrlost.

Vor der Sanierung: Alles, was vom originalen Hakenhof noch übrig geblieben war.

Unter Verwendung anerkannter denkmalpflegerischer Methoden wurde der fehlende Teil des Hauses ergänzt und der verbliebene Rest vorbildlich restauriert und renoviert.

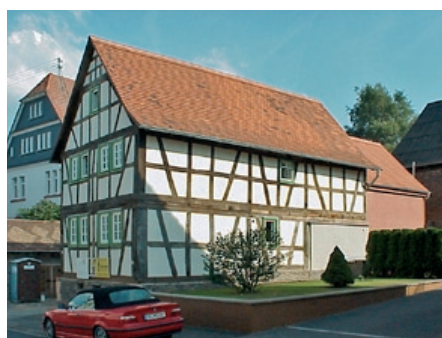
Nachher: Wiederherstellung der ursprünglichen Länge des Fachwerkhause mit dem hinteren Anbau.

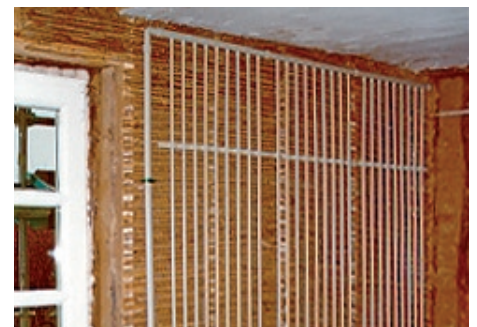
Wandheizungsregister montiert auf einer innenseitigen Vorsatzschale aus Leichtlehm.

Auf der Innenseite der Außenwände wurde zur Verbesserung des Wärmeschutzes zusätzlich eine so genannte Vorsatzschale aus Holzlehm angebracht. Dazu wurde zwischen vorhandener Fachwerkwand und einer verlorenen Schalung (Schilfrohwewebe montiert auf vertikaler Lattung) das Lehmgemisch in erdfeuchtem Zustand eingebracht.

Für die Beheizung wurde eine Wandheizung gewählt, die auf der Vorsatzschale befestigt und im Lehmputz eingeputzt wird. Die dadurch erzeugte Strahlungswärme vermittelt ein angenehmes Gefühl im Innenraum bei niedriger Raumlufttemperatur. So kann die Vorlauftemperatur des Heizungswassers niedriger gewählt werden, was sowohl den Heizungsbedarf mit den dazugehörigen Emissionen als auch Wärmeverluste reduziert.
