Einsatz von Lehmputz zur Salzreduktion historischer Ziegel- und Natursteinwände – Theoretische Grundlagen, Wirkungsmechanismus und Erfahrungsberichte

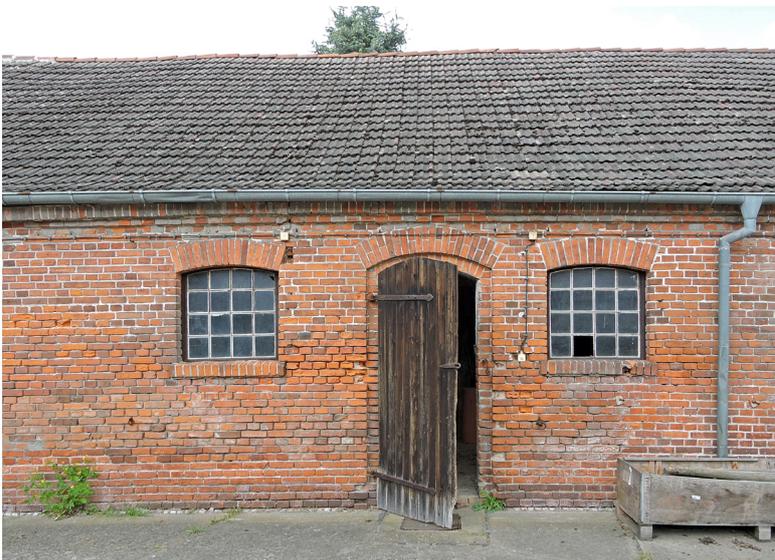
01 Ehemaliger Stall mit deutlichen Hinweisen auf Feuchte- und Salzbelastung am Ziegelmauerwerk

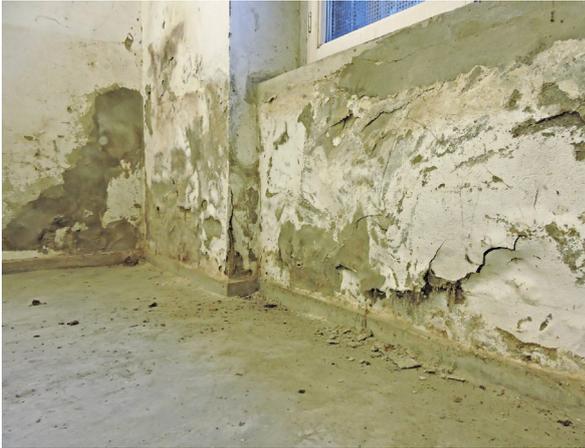
02 Sanierputz nach 10 Jahren Standzeit ohne Einbau einer Horizontalsperre

male von Feuchte- und Salzbelastung. Je nach den spezifischen Objektbedingungen puffert diese Maßnahme Salze in den Porenräumen dieser Produkte kurz- bis mittelfristig ab (3 bis 10 Jahre); langfristig ist in jedem Fall wieder mit einem oberflächlichem Auftreten der Salzbelastung zu rechnen.

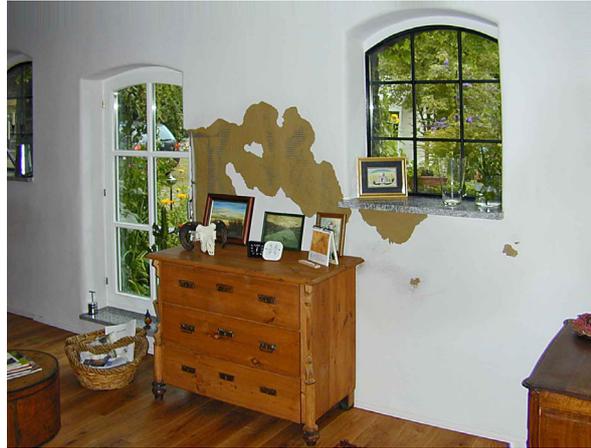
04 Putz- und Anstrichschäden trotz Einbau einer Horizontalsperre aber ohne Maßnahmen zur Salzreduktion

Wird die Salzreduktion unterlassen, treten mit hoher Wahrscheinlichkeit trotz Einbau einer Horizontalsperre erneut Salzsäden an den Oberflächen auf.

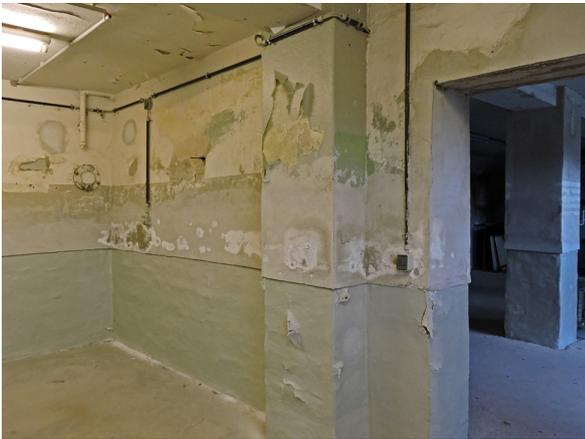
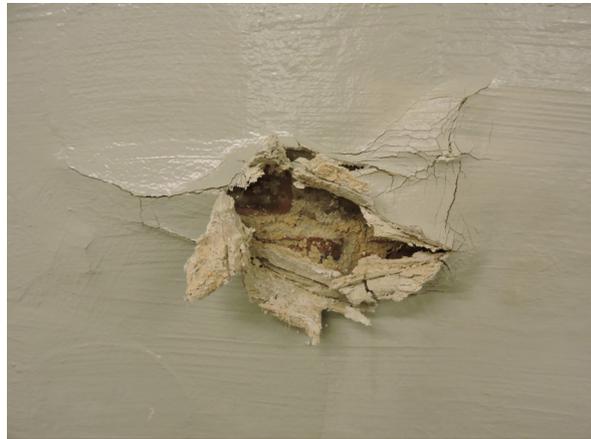
03a und b "Sanierung" von Souterrainräumen mittels Sperranstrich ohne Einbau einer Horizontalsperre 5 Jahre nach der Maßnahme. Die Verdunstungszone verschiebt sich nach oben und der Anstrich platzt auf.

Sperranstriche verlagern den Feuchtehorizont und vergrößern so den Schadensumfang.

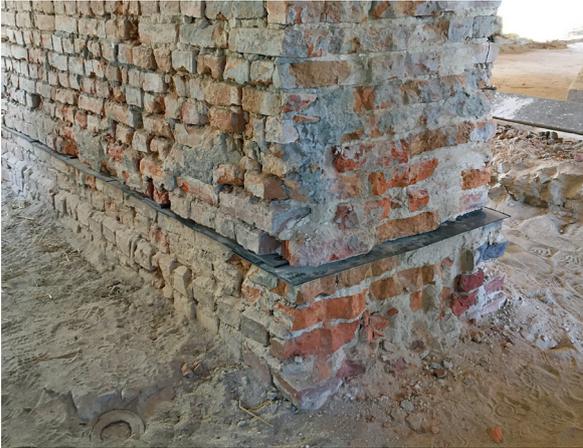
05 Einbau einer mechanischen Horizontalsperre im Mauer sägeverfahren als vorbereitende Maßnahme für die Entsalzung

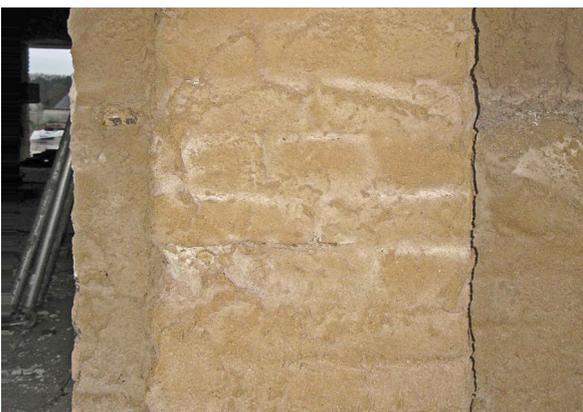
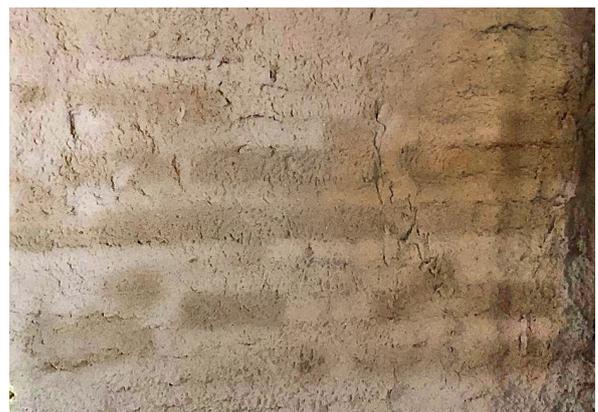
06a und b Der Salzeintrag in den Opferputz zeichnet sich durch weißliche Salzablagerungen auf der Oberfläche oder nicht abtrocknenden dunklen Bereichen ab. Je nach Art und Kombination der Materialien im Bestand befinden sich höhere Salzgehalte im Mauer mortel (links) oder den Ziegeln (rechts).

Bei den klassischen, meist braunen Lehm-Unterputzen zeichnen sich beide Merkmale aufgrund der relativ dunklen Oberfläche besonders gut ab. An den Stellen, an denen anhand dieser festgestellten Merkmale ein Salzeintritt vorliegt, ist im Putzgrund noch eine erhöhte Salzbelastung vorhanden und der Auftrag der Opferputzschicht zu wiederholen.

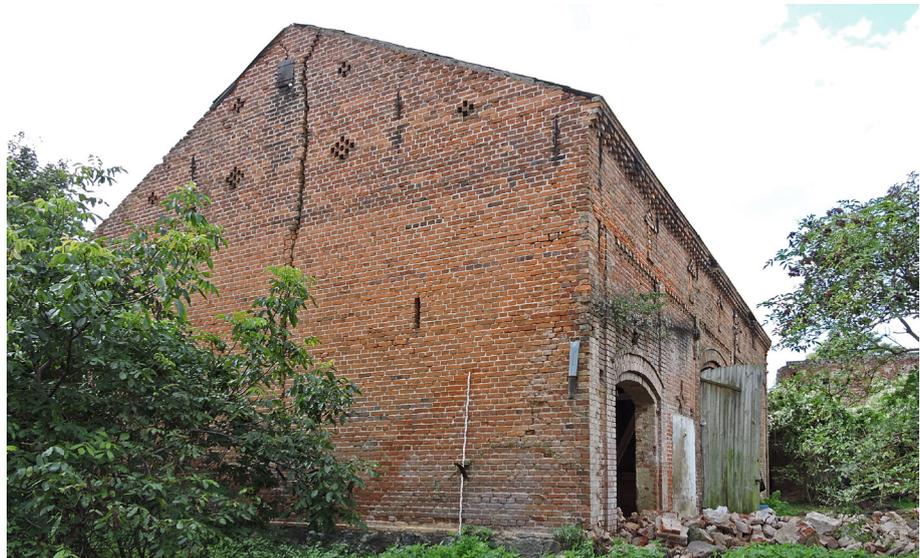
07a Scheune, Weesow: Außenansicht mit deutlich erkennbaren Feuchte- und Salzschäden

Infolge Konstruktion, Standzeit, Instandhaltungsrückstau und Nutzung (Viehhaltung in Teilbereichen) lagen bereichsweise mittlere, hohe bis sehr hohe Feuchte- und Salzgehalte vor. Beispielsweise lagen die Nitratwerte bereichsweise bis zu 6-fach über den empfohlenen Höchstwerten nach WTA.

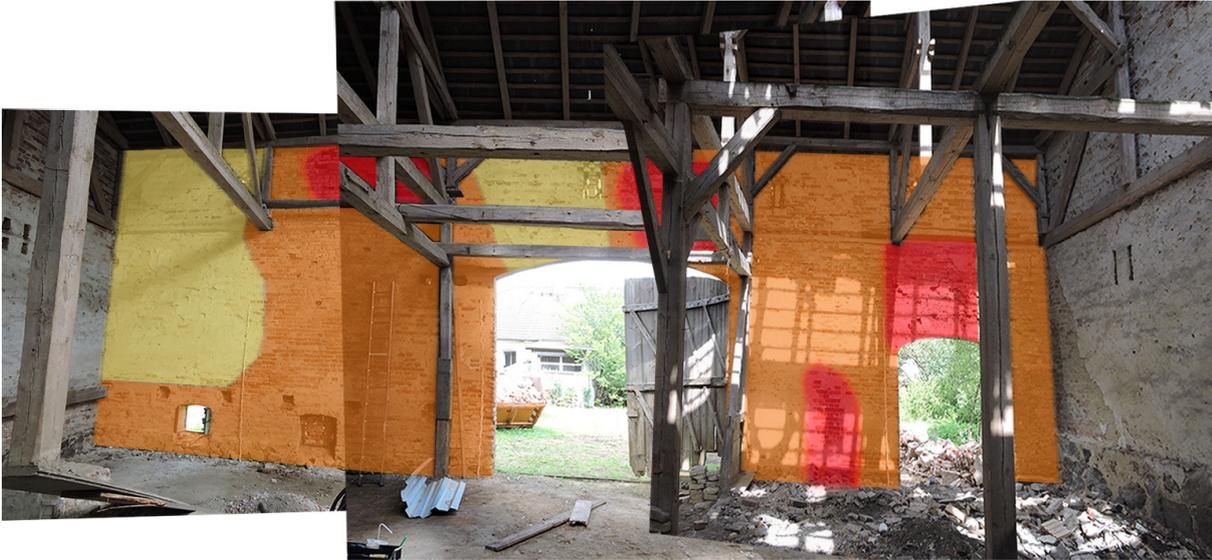
07bScheune, Weesow, D: Innenansicht mit gekennzeichneten Bereichen der überkritischen Salzbelastung

Es wurde an einer repräsentativen Stelle ein Höhen- und Tiefenprofil der Feuchte- und Salzbelastung mit Probenentnahmen in je 5 (Wand-) Tiefen in 4 Höhen erstellt. Als Vergleich wurde zusätzlich eine sogenannte Nullprobe in einem unbelasteten Wandbereich gezogen. Weitere Beprobungen wurden in lokal beeinflussten Bereichen (z.B. defekte Dacheindeckung) gezogen. Von jeder Probe werden Feuchtegehalte bei Entnahme sowie $23^{\circ}/50\%$ RLF und $23^{\circ}/80^{\circ}$ RLF ermittelt. Dies klärt den Einfluss der aufsteigenden und hygroskopisch bedingt erhöhten Feuchte. Von jeder Probe wurde die Anionenkonzentration der Nitrate, Sulfate und Chloride bestimmt.

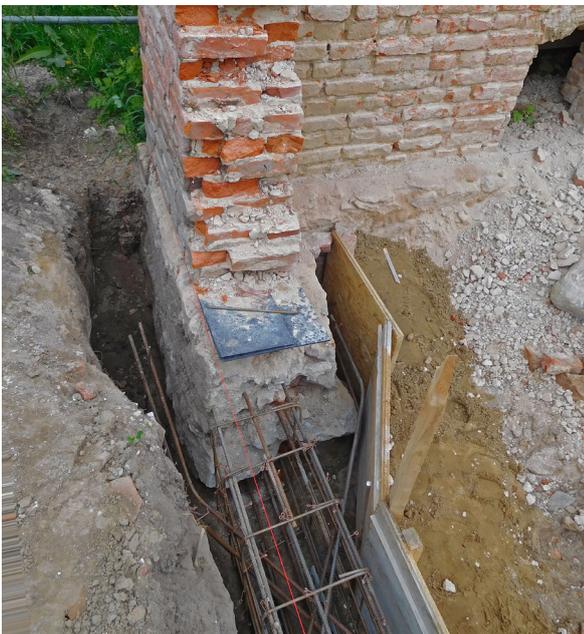
08aEinbau der Horizontalsperre und lokalen Fundamentverstärkungen

Der Einbau der Horizontalsperre erfolgte als vorgezogene Maßnahme 1 Jahr vor Beginn der Entsalzungsmaßnahmen. In Bereichen mit extremer Salzbelastung wurden 4 Zyklen der Entsalzung benötigt, bis keine Merkmale für eine erhöhte Restsalzbelastung mehr erkennbar waren. Nach dem Ende der Salzreduktion wurde auf eine Lehmausgleichsschicht ein Innendämmsystem aufgeklebt. Aufgrund Hauschwammbefall in den Bestandswänden wurde eine mineralische Innendämmung verwendet.

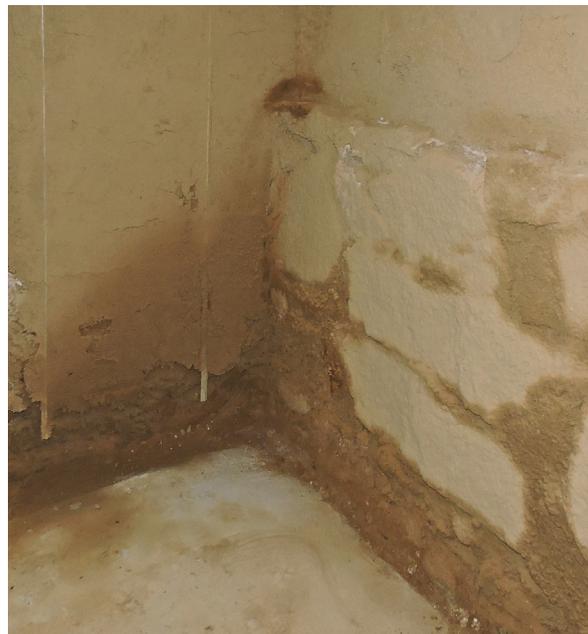
08b Opferputz mit lokal deutlich erkennbaren Merkmalen hygroskopisch erhöhter Feuchte

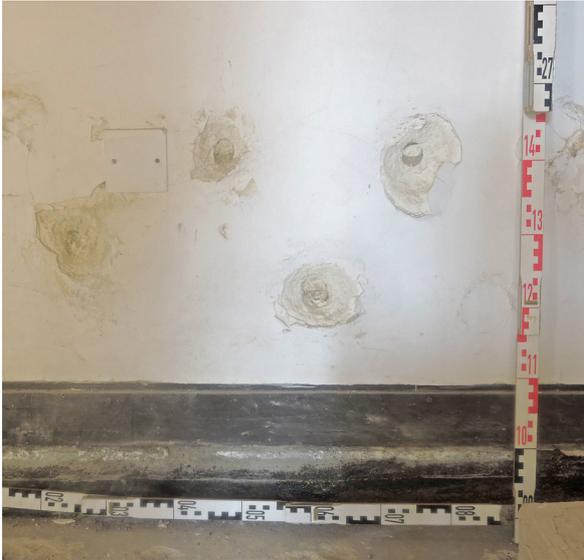
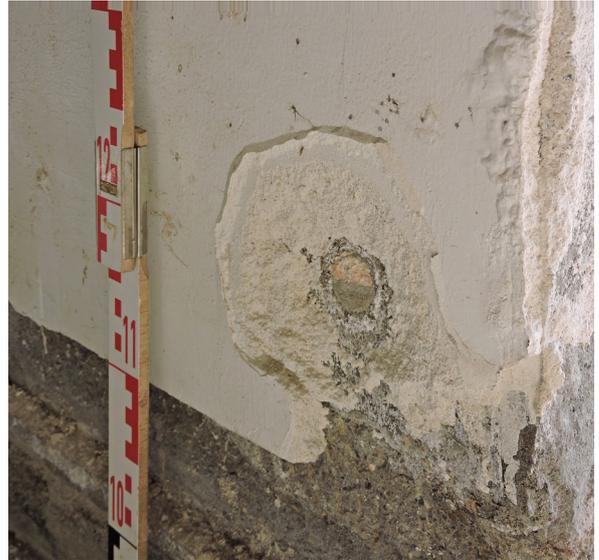
09a und b Zu großer Abstand der Bohrlöcher der chemischen Horizontalsperre der 1980er Jahre. Das Injektionsmittel war zudem mit dem Bestand chemisch und physikalisch unverträglich.

Die historischen Natursteinwände waren bauzeitlich aus Kalk- und Korallensteinen in Gips-Kalk-Mörtel gemauert aber durch zahlreiche Umbauphasen durch nicht substanzverträgliche Baustoffe wie Stahlbeton oder Zementputz ergänzt worden. Im Rahmen einer Umbauphase in den 1980er Jahren wurde eine che- mische Horizontalsperre eingebaut. Im Rahmen der Untersuchung wurden unterhalb und oberhalb dieser Sperrlage in etwa die gleichen Feuchtegehalte ge- messen. Laborversuche zeigten, dass die vorhande- nen Gesteine die Injektionsmittel aufgrund der ge- schlossenporigen Materialstruktur in keinsten Weise verteilt haben. Aus heutiger Sicht war auch der Ab- stand der Injektionslöcher zu groß. Die chemische

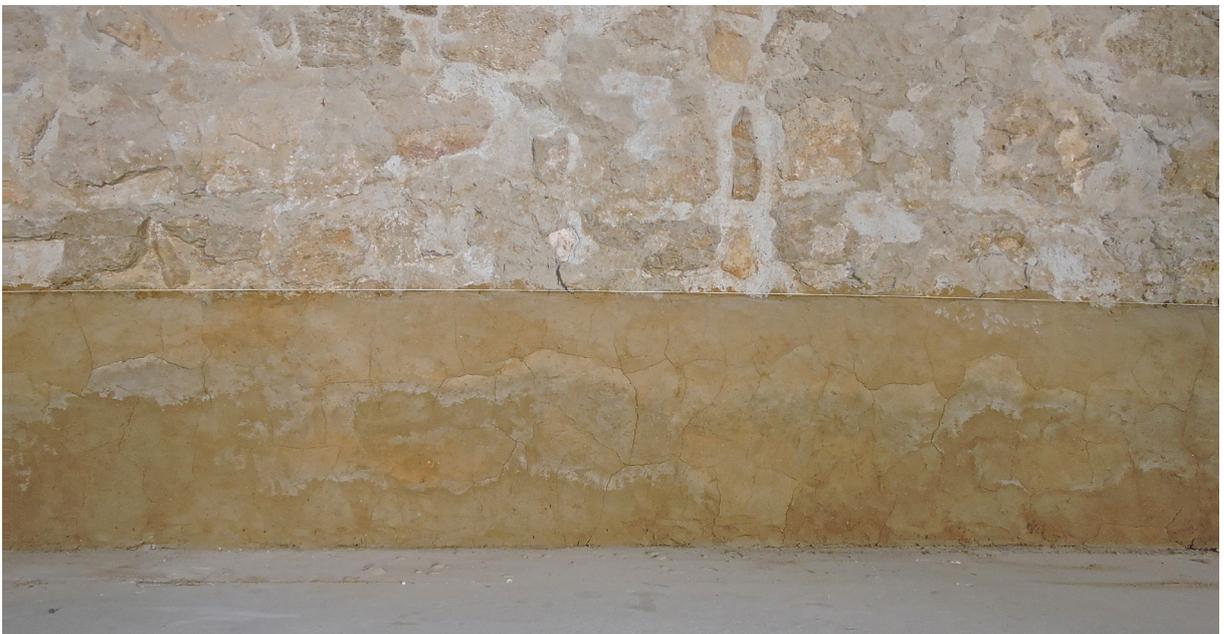
10a Deutlich sichtbare Entsalzungsmerkmale im Rahmen des 3. Entsalzungszyklus

Nach umfangreicher Voruntersuchung der Feuchte- und Salzgehalte im Boden und in den Bauteilschichten wurde von uns aus bautechnischer Sicht der Einbau einer mechanischen Horizontalsperre empfohlen. Aus konservatorischer Sicht fand der dafür notwendige starke Eingriff in die historische Substanz jedoch keine Zustimmung. Die dennoch durchgeführten mehrmaligen Aufträge von Lehmörtel zur Salzreduktion verlängern in diesem Fall (kein Einbau einer Horizontalsperre) den Zeitraum bis zum Wiederauftreten von Feuchte- und Salzschäden an den Putzoberflächen. Aus Ermangelung regionaler Baulehme wurde die Salzreduktionsmischung aus Bentonitpulver und Sand im Verhältnis 1: 5 angemischt.

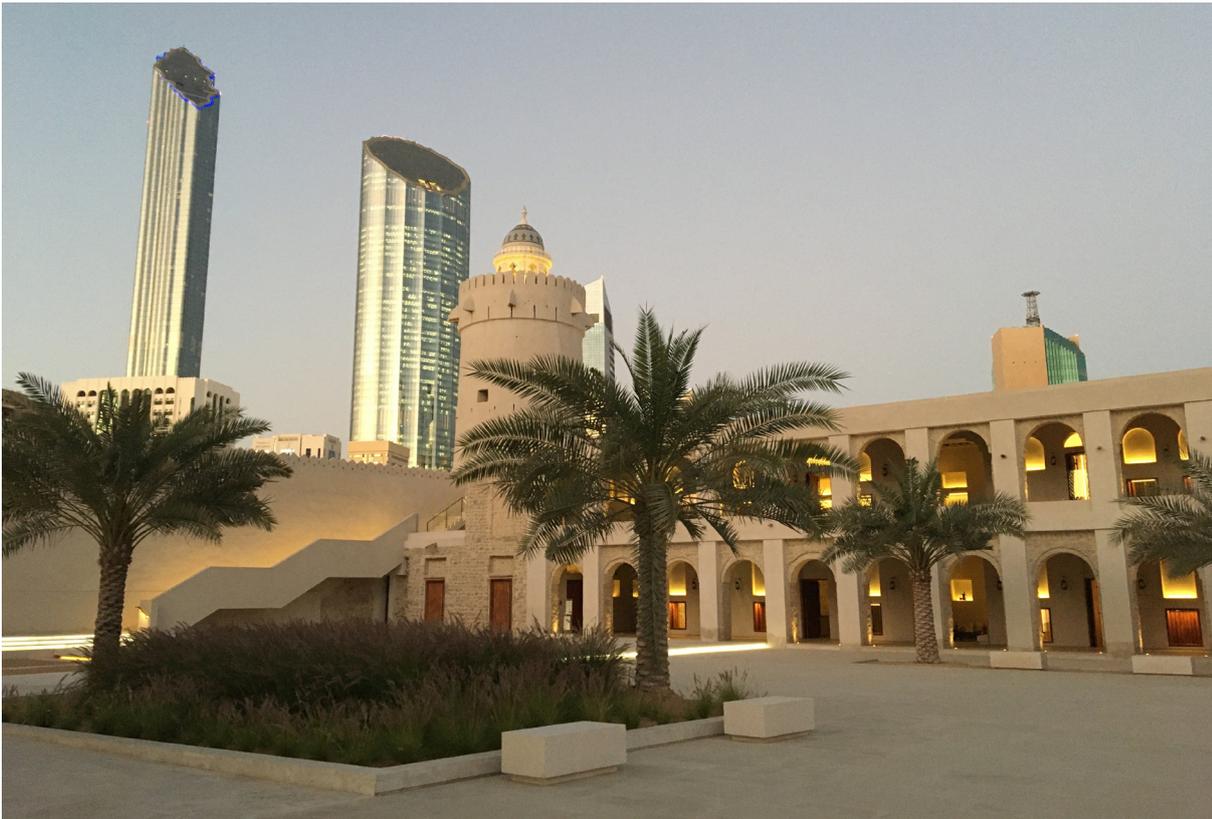
10b Qasr al Hosn, Abu Dhabi, UAE: Zustand nach Fertigstellung

Im Januar 2020 haben Starkregenereignisse zu einem extrem verstärkten Wassereintrag in die Wände geführt. Aufgrund des Fehlens einer Horizontalabdichtung sind deshalb im unteren Sockelbereich bereits wieder Merkmale von erneuter Salzbelastung aufgetreten. Dies war unter normalen Umwelteinflüssen erst für einen wesentlich späteren Zeithorizont prognostiziert worden.
