**Standort:** D-41564 Kaarst  
**Bauherr:** Museumsförderverein Kaarst e.V.  
**Architekten:** Inge Breidenbach, Viersen  
Norbert Stannek, Bergisch Gladbach  
**Lehmbau:** Lehmbau Peter Breidenbach &  
Bauhütte Knepper, Dortmund  
**Bauzeit:** 6/1996-4/1999

## Tuppenhof Museum und Begegnungsstätte für bäuerliche Geschichte und Kultur

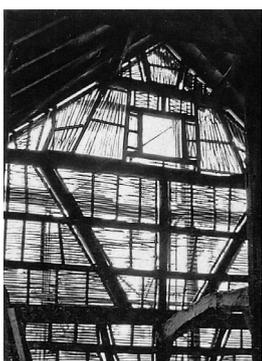
Staken und Flechtwerk vorbereitet für die Aufnahme vom Lehmbewurf

Die Lehmflechtwände wurden repariert, teilweise auch erneuert, vor allem da, wo Schwellen rekonstruiert werden mussten, z.B. im bodennahen Bereich.

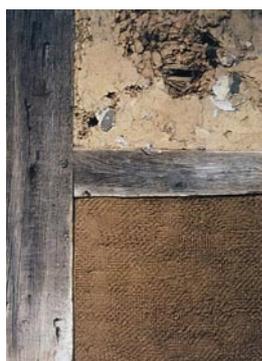
Erneuerung der Gefache

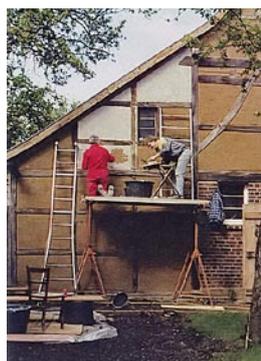
Verputzen der Lehmgefache der Außenwand

An der Hausfront wurde nur ein neuer Oberputz aufgebracht und auf Einkalken verzichtet aus Gründen der Veranschaulichung der Bauweise. Innen erfolgte der Anstrich des Lehmputzes sowie auch der instandgesetzten Kölner Decken mit Kalkkaseinfarbe. Im Dachraum des Seitenschiffes ist dagegen ursprüngliches Lehmflechtwerk mit Anwurf sichtbar erhalten.
